豪雪地域の農家もほれ込む **強度と復元力!**

STX780ハウス

被覆 ベジタロン NEXT 0.15mm 仕様

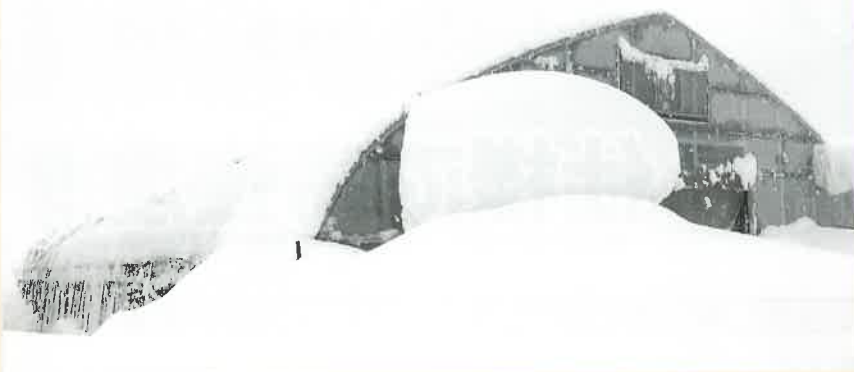
2021年1月の豪雪に見舞われたJAうごメガ団地の様子です。

普通ならば倒壊する状態ですが、STX780の高張力管の曲がりと直管、および50角厚さ2.3mmの角パイプで構成されたハウスは写真のような雪の量でも被害は有りませんでした。変形はするものの雪解けと同時に元に戻ったそうです。

2021年1月の豪雪に見舞われたJAうごメガ団地の様子

湯沢地区
平成30年12月
4×25Kハウス
耐雪強度試験
直管 曲がり管
STX780仕様。
屋根上部へ積雪状況。

屋根ビニールをカット
しハウス内へ落雪。
直管と曲がりがもとの
形状に戻りました。
